#### Análisis de precipitaciones

#### Análisis de Catastro de daños:

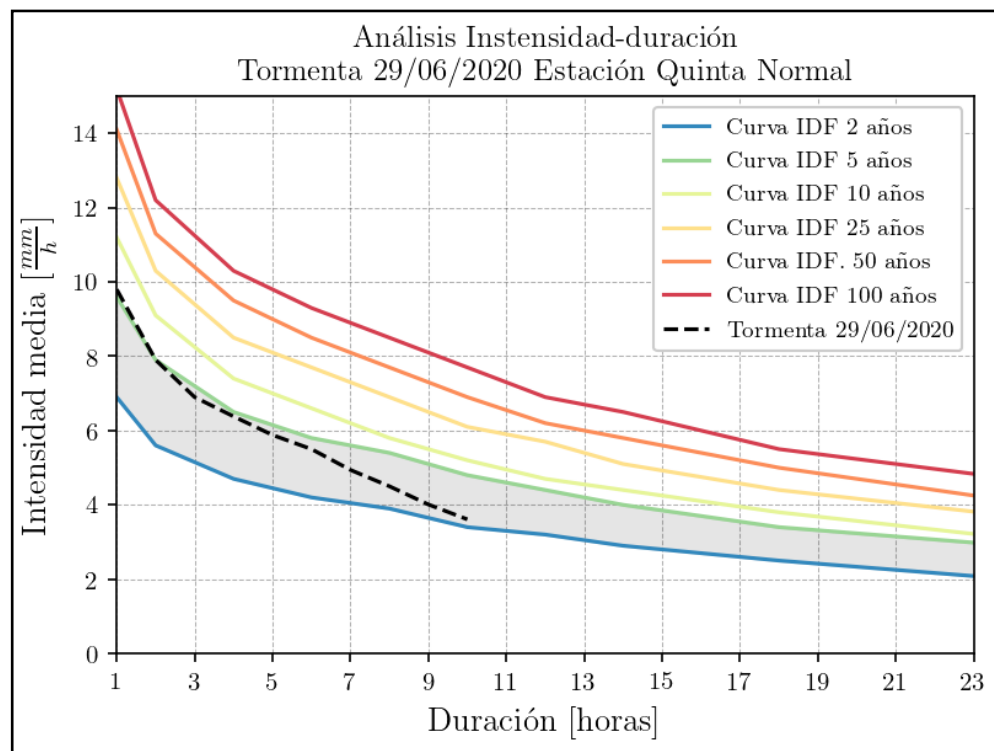
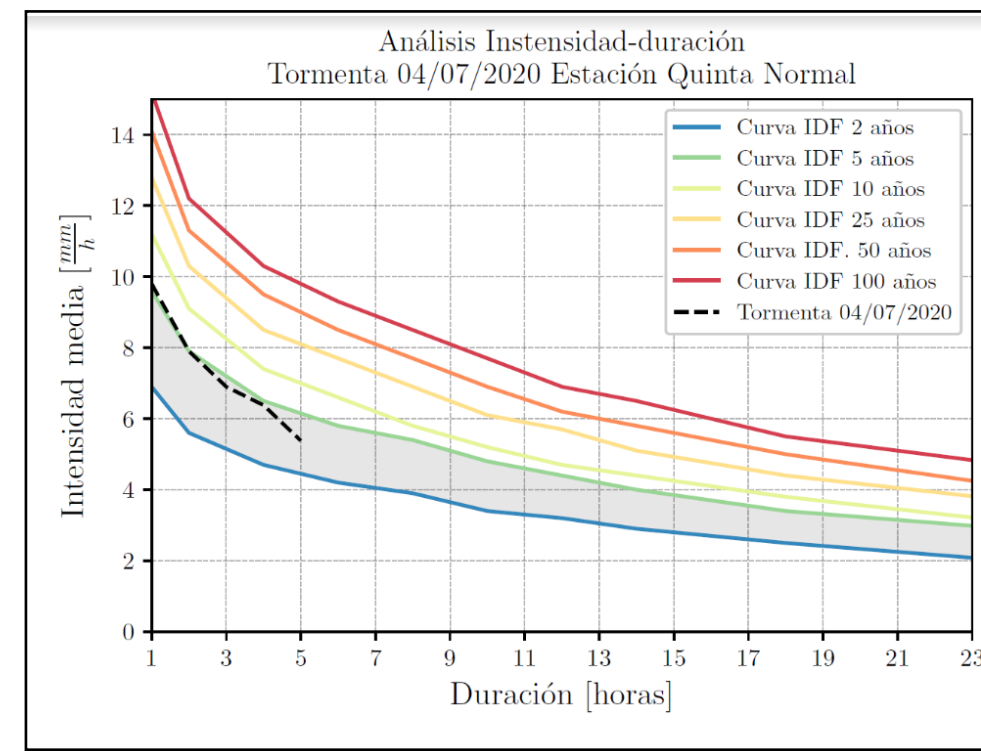
Promedio precipitaciones: 26,7 (mm/24 horas) > 29 junio 2020  
Isoterma 0°C: Sector Cerro El Sombrero, Comuna de Melipilla: 2.114 m s.n.m.  
Promedio precipitaciones: 32,9 (mm/24 horas) > 4 julio 2020

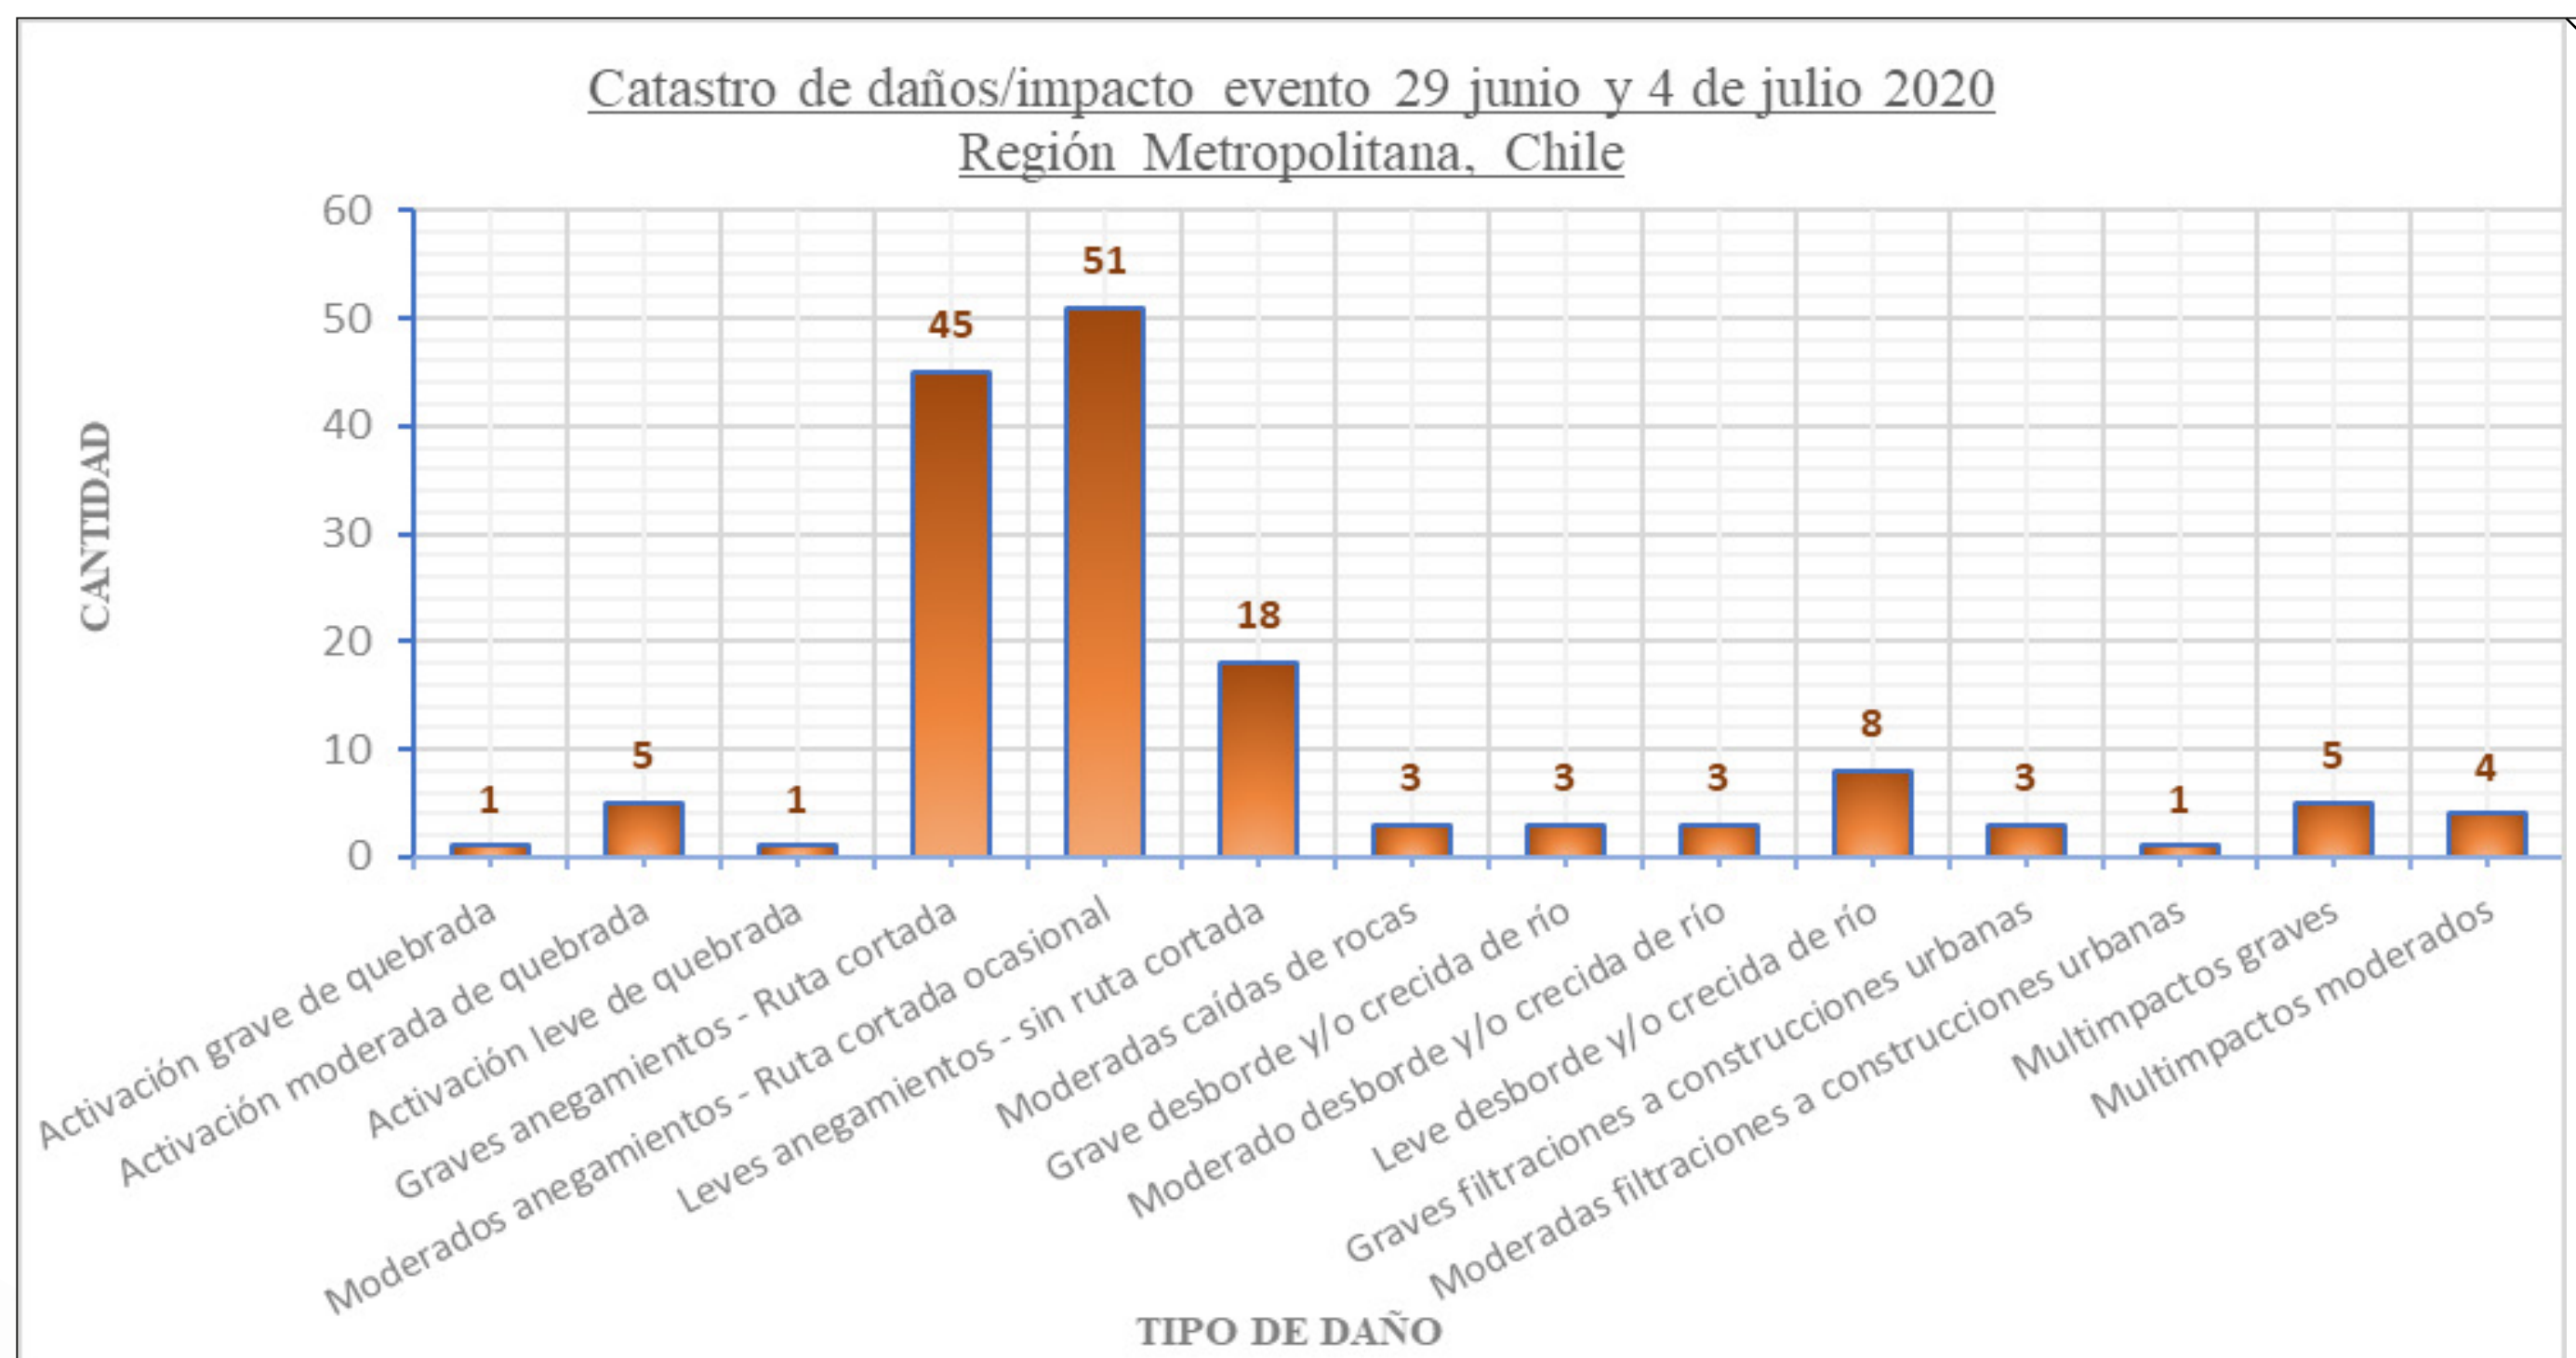
Observación 1: En cuanto a la densidad de los puntos de anegamiento, desborde y filtración del catastro, se observa una tendencia en las comunas ubicadas hacia el oeste y suroeste de la zona urbana de Santiago. Esto se puede relacionar con:

- Topografía: Dichas zonas coinciden con una disminución en la topografía (ver perfiles topográficos), por ende, tienden a tener una mayor concentración de aguas lluvias.  
- Plan Maestro de Aguas Lluvias: En cuanto a su mantención, limpieza, distribución, estructura y su relación con el diseño de la Planificación urbana actual.

Observación 2: Los puntos de activación de quebradas tendrán una tendencia a concentrarse en la zona de piedemonte de Santiago (zona este), cuyo nivel de activación de quebradas y por ende de daños, variará en función de la intensidad de la precipitación.

Observación 3: Los pasos de bajo nivel fueron puntos recurrentes de anegamientos y cortes de caminos.

Observación 4: Los canales Santa Marta y San Carlos, presentaron desbordes moderados a nulos en el evento hidrometeorológico del 4 de julio. Se relaciona con trabajos preventivos de mantención y obras de aumento del área de canalización de parte de equipos del MOP- DOH y equipos Municipales.

Observación 5 Las obras de mitigación de la cuenca Macul presentaron un correcto control del caudal, evitando así daños a zonas urbanas. Se debe considerar que para intensidades mayores de precipitación, este panorama puede cambiar.

Observación 6: Los leves daños causados en la quebrada San Ramón, se deben a leve-moderada activación de la quebrada. Sumado a trabajos preventivos desarrollados de parte de las entidades pertinentes. Se debe considerar que para intensidades mayores de precipitación, este panorama puede ser diferente.
