Cigiden R+

Reporte post-desastre:

Ríos atmosféricos y desastres

Entre el 7 y 20 de julio 2026

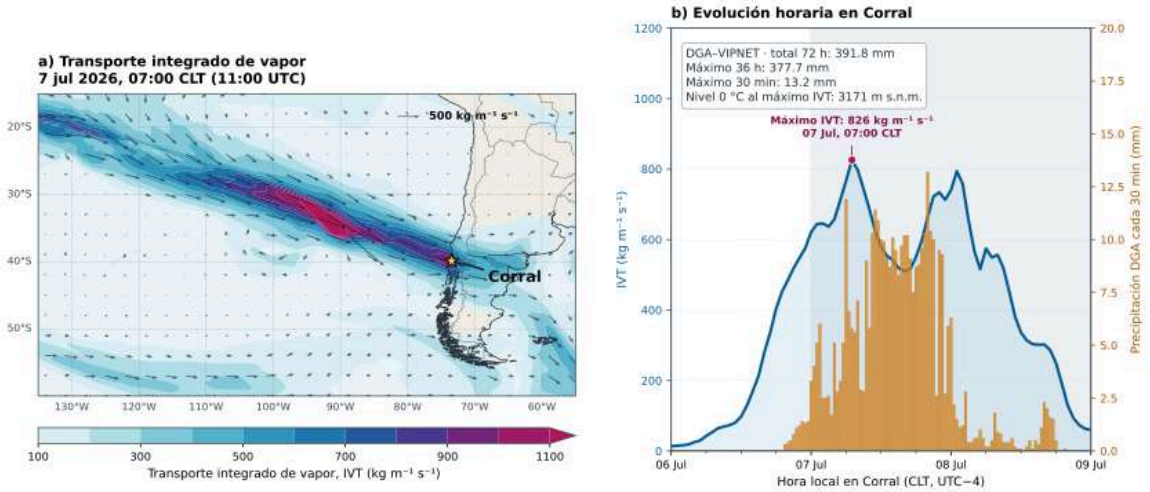
Entre el 6 y el 8 de julio, un río atmosférico transportó abundante humedad desde el Pacífico hacia el centro-sur de Chile, con Corral situado en su zona de llegada. El transporte integrado de vapor (IVT) aumentó rápidamente y alcanzó 826 kg $m^{-1}s^{-1}$ durante la mañana del 7 de julio. Las precipitaciones se intensificaron durante la madrugada y permanecieron elevadas gran parte del día. La estación Meteorológica Corral de la DGA (código BNA 10200001-3), ubicada en el sector urbano-costero de Corral, registró 391,8 mm en 72 horas, de los cuales 377,7 mm se acumularon en 36 horas[2]. La persistencia del transporte de humedad, junto con el ascenso orográfico y un nivel de 0 °C cercano a 3,171 m s.n.m., contribuye a explicar la magnitud excepcional de las precipitaciones ocurridas (**FIGURA 1**).

FIGURA 1. Río atmosférico y precipitación durante el evento de Corral. **(A)** IVT y dirección del transporte de humedad a las 07:00 CLT del 7 de julio de 2026 (11:00 UTC). **(B)** Evolución horaria del IVT ERA5 y precipitación cada 30 minutos en la estación Meteorológica Corral de la DGA entre el 6 y el 8 de julio. Fuente: Elaboración propia con datos ERA5 y DGA–VIPNET.

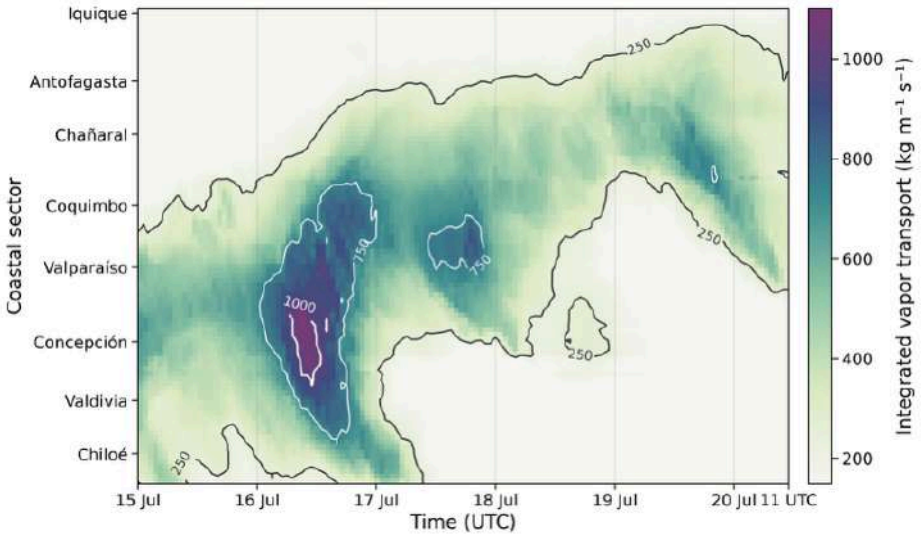
Por otro lado, entre el 15 y el 20 de julio, otro río atmosférico transportó humedad desde el Pacífico hacia Chile. Su eje se ubicó inicialmente frente al centro sur, donde el 16 de julio, el IVT superó los 1.000 kg $m^{-1}s^{-1}$. Posteriormente, se desarrolló una segunda rama hacia el norte que alcanzó aproximadamente los 28°S, el 19 de julio. El IVT se mantuvo excepcionalmente alto durante varios días frente al Norte Chico del país, especialmente en los sectores de Chañaral y Coquimbo. Esta evolución contribuye a explicar la extensión y persistencia de las precipitaciones en esas regiones (**FIGURA 2**). Para información sobre la metodología usada para evaluar los ríos atmosféricos, ver sección **ANEXOS**.

FIGURA 2. Evolución horaria del transporte integrado de vapor (IVT) frente a ocho sectores de la costa chilena entre el 15 y el 20 de julio de 2026. Los valores más altos se registraron frente al centro-sur el 16 de julio, mientras que el transporte de humedad se extendió posteriormente hacia el Norte Chico. Fuente: Elaboración propia con datos ERA5.

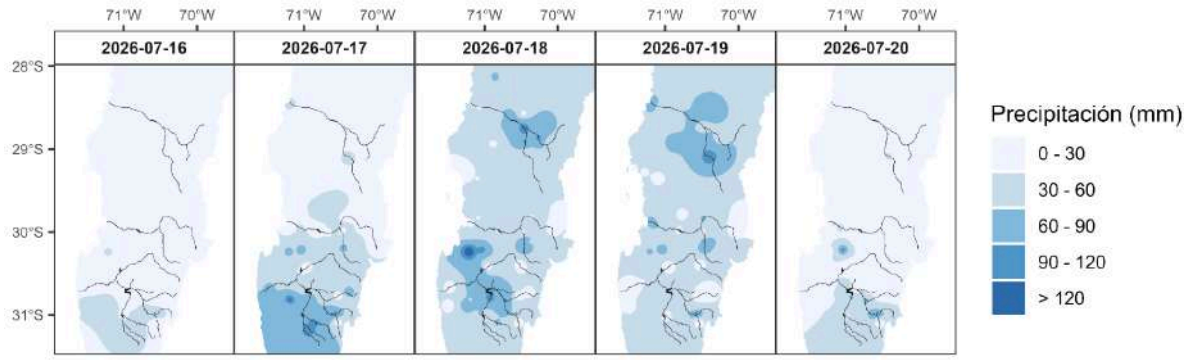
En relación con las **inundaciones que afectaron a las regiones de Atacama y Coquimbo**, las precipitaciones acumuladas durante cinco días alcanzaron magnitudes excepcionales. Estas correspondieron a las más altas registradas en el 57 % de los pluviómetros analizados, mientras que los caudales fluviales alcanzaron valores sin precedentes en el 15 % de las estaciones evaluadas (112 estaciones hidrometeorológicas: 2 adminstradas por la Dirección Meteorológica de Chile y 102 por la Dirección General de Aguas (DGA) y 8 por el Centro de Estudios Avanzados en Zonas Áridas, CEAZA) (**FIGURA 3)**. Los períodos de retorno estimados para las precipitaciones oscilaron entre 200 y 1.000 años, mientras que para los caudales fluviales variaron entre 20 y 600 años, evidenciando la excepcionalidad de los eventos registrados (**ANEXOS**).

FIGURA 3. Evolución espacial y temporal de las precipitaciones registradas durante el evento de julio de 2026 en las provincias de Huasco, Elqui y Limarí. Se muestran los registros de las estaciones meteorológicas durante el evento, evidenciando el desplazamiento progresivo de las precipitaciones desde el sur hacia el norte de la zona de estudio, con máximos entre el 18 y el 19 de julio y el término de las precipitaciones el 20 de julio. Fuente: Elaboración propia.

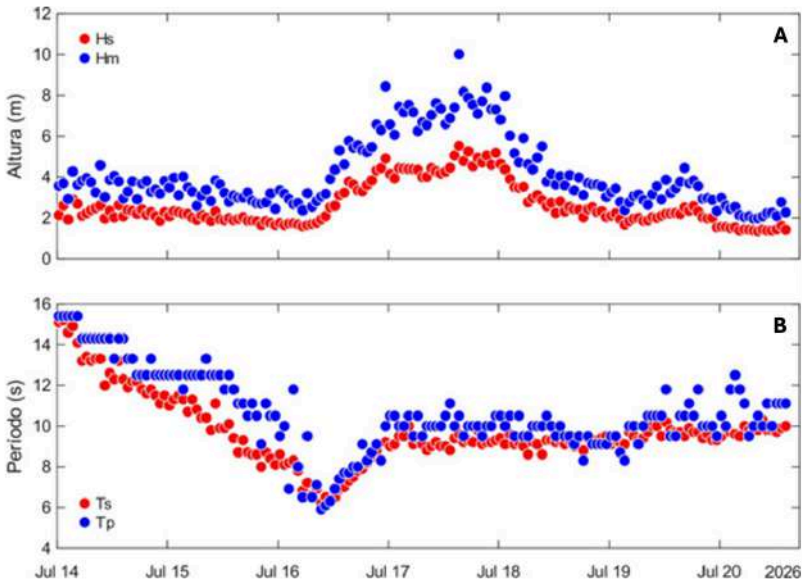
En relación a la amenaza de **marejadas** que afectaron la zona costera entre la Región de Coquimbo y el Biobío, la boya ubicada costa afuera de Concón (32.862°S – 71.658°W), y administrada por el Servicio Hidrográfico y Oceanográfico de la Armada (SHOA), registró olas que alcanzaron una altura significativa (Hs) de 5.5 metros, con períodos (Tp) de entre 8 y 11 segundos (**FIGURA 4**), cuya recurrencia media es algo inferior a 10 años, según se desprende del Atlas de Oleaje de Chile (Beyá *et al.,* 2016). Estos valores indican que el oleaje registrado fue menor en intensidad que otros eventos más fuertes ocurridos recientemente, como el del 8 de agosto de 2015 (Winckler *et al.,* 2017; Carvajal *et al.,* 2017). Sin embargo, lo que sí constituyó un **comportamiento anómalo fue la extensión alcanzada por oleajes con altura significativa superior a 5,0 metros**, la cual cubrió desde el norte de Coquimbo hasta el norte de la desembocadura del río Valdivia en la Región de Los Ríos, según se desprende del análisis de los campos de oleaje modelados por la Escuela de Ingeniería Oceánica de la Universidad de Valparaíso (https://marejadas.uv.cl/). Para más detalles, ver sección **ANEXOS**.

FIGURA 4. Series de datos horarios de oleaje entre el 14 y el 21 de julio de 2026 de la boya TRIAXIS G3 en Concón (32.862°S – 71.658°W), ubicada a 184 m de profundidad. La boya es administrada por el Servicio Hidrográfico y Oceanográfico de la Armada de Chile, SHOA (www.shoa.cl/boyas). (A) Altura significativa (Hs) y altura máxima (Hm); (B) Período medio (Tm) y el período peak (Tp)[3]. Fuente: Elaboración propia.

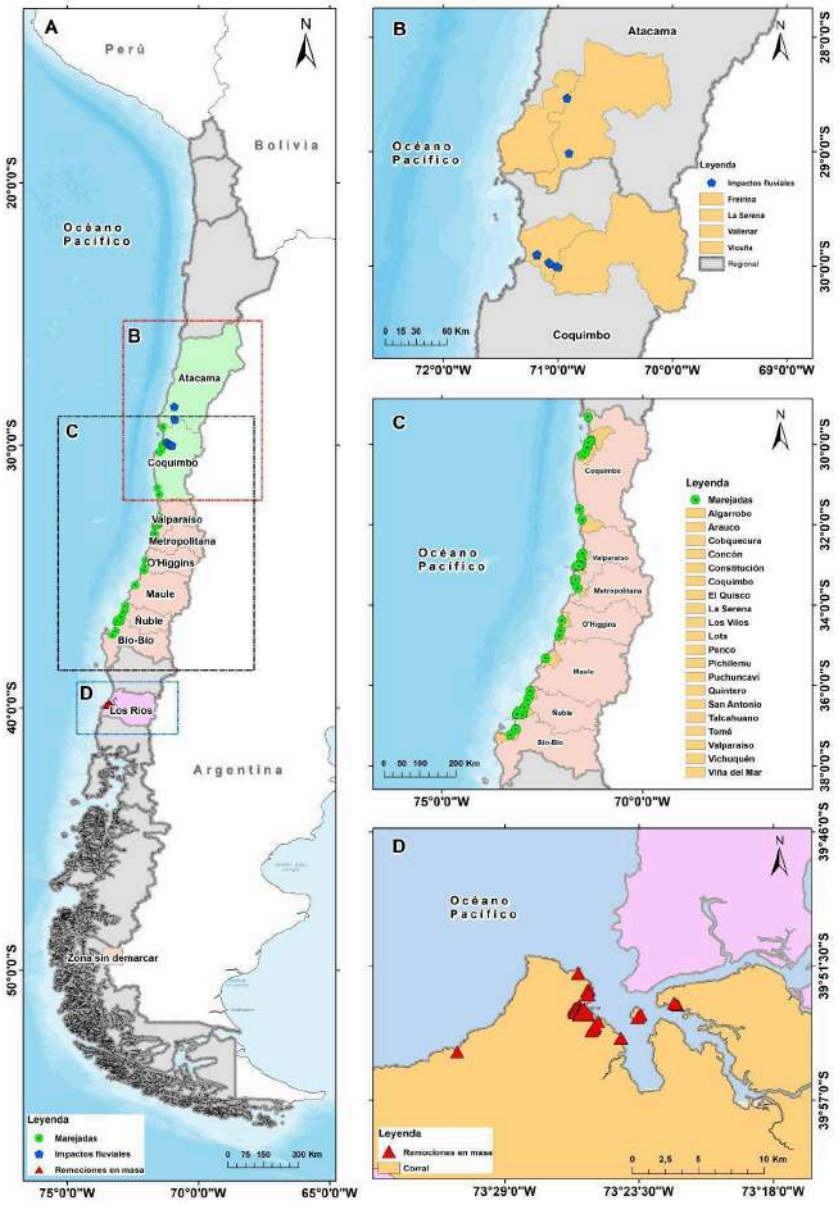
Los eventos de remociones en masa, aluviones, marejadas e inundaciones, ocurridos entre el 7 y el 20 de julio de 2026, tuvieron una amplia distribución territorial, afectando **10 regiones del país y extendiéndose por aproximadamente 1.000 km desde Atacama hasta Los Ríos.** La distribución espacial de los impactos evidencia que los eventos presentaron un carácter territorial heterogéneo con diferencias importantes en la magnitud de estos (**FIGURA 5** y **TABLA 2**).

FIGURA 5. Distribución espacial de las zonas afectadas por los diferentes eventos analizados en el presente informe. (A) Alcance territorial a nivel nacional de los eventos analizados, con indicación de las áreas ampliadas en los paneles B, C y D. (B) Comunas afectadas por impactos fluviales en las regiones de Atacama y Coquimbo. (C) Distribución de comunas afectadas por marejadas en la zona centro-norte y centro-sur del país. (D) Comuna de Corral, Región de Los Ríos, con las remociones en masa registradas.

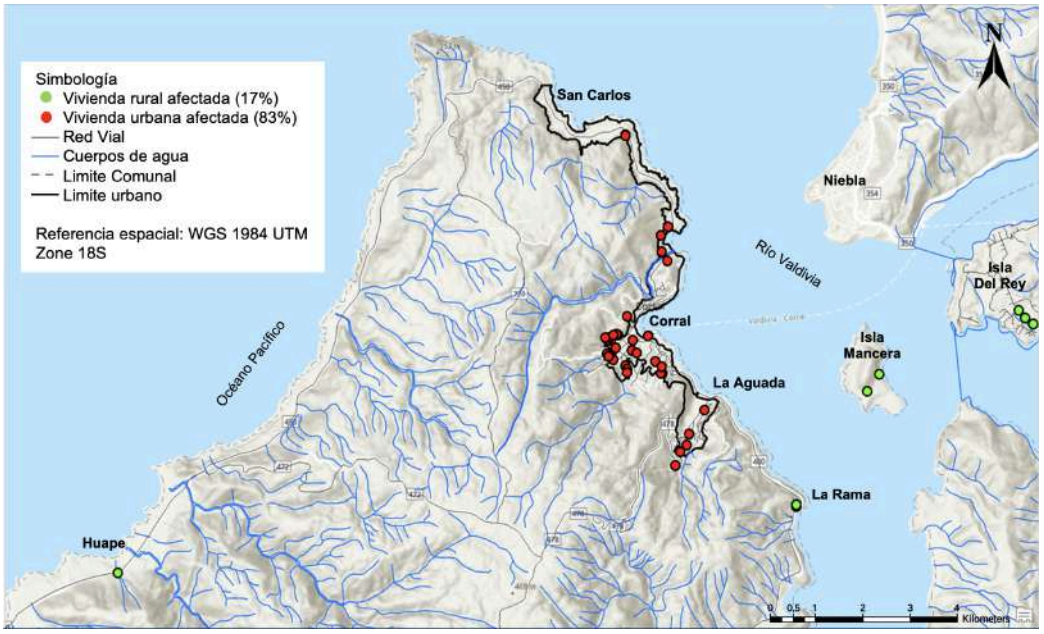
En Corral, los deslizamientos, seguidos de aluviones, destacan como los factores predominantes que afectaron a la mayoría de las viviendas de la localidad tanto en zonas urbanas como rurales. Principalmente se afectaron viviendas en Cerro Rancagua y Corral Alto. A estos se suman los impactos de origen hidrológico, principalmente asociados al desborde de cauces, que afectaron mayoritariamente a viviendas de los sectores de

Amargos y La Aguada. Cabe señalar que estos cuatro sectores se encuentran directamente conectados con las zonas altas de la comuna (**FIGURA 6** y **FIGURA 7**).

FIGURA 6. Extensión de la zona afectada en Corral. Fuente: Elaboración propia usando datos de la Ilustre Municipalidad de Corral, el Laboratorio de Paisaje y Resiliencia Urbana, la OCUC y el Geo Portal Los Ríos.

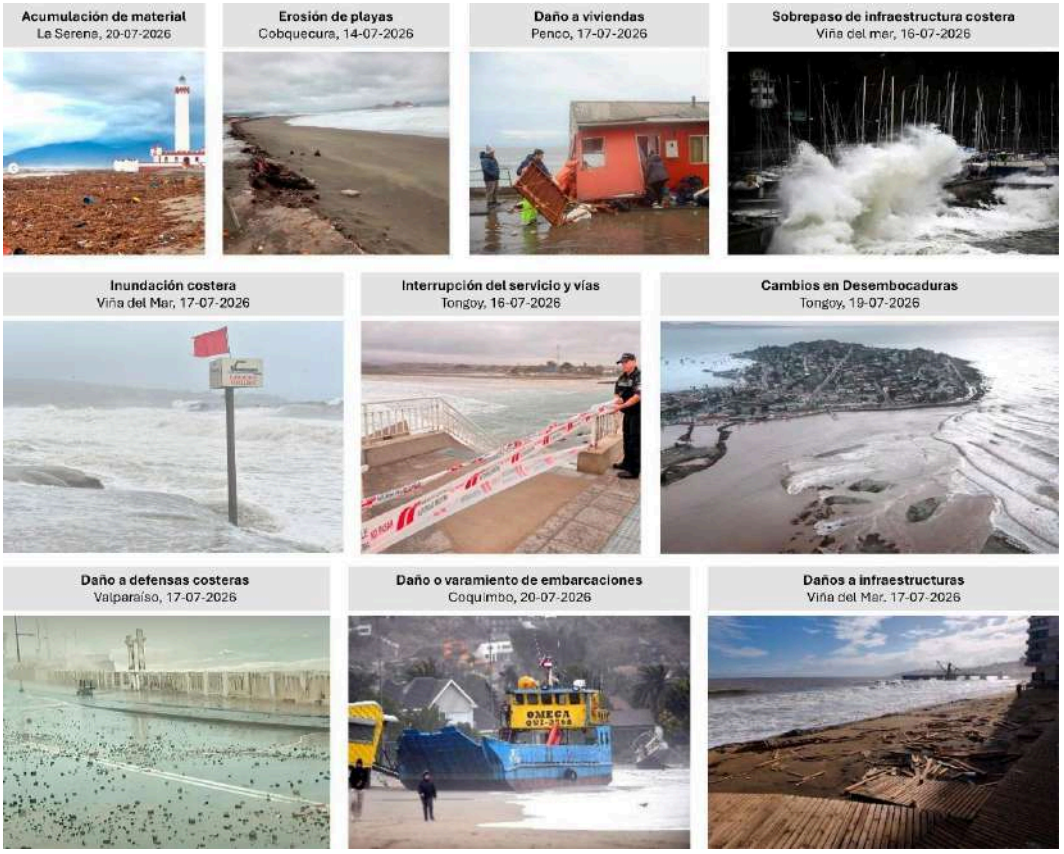
FIGURA 8. Daños registrados en la zona costera entre 15 y el 21 de julio de 2026. Fuente: Elaboración propia a partir de registros de la prensa nacional (ver sección **ANEXOS** para más información).

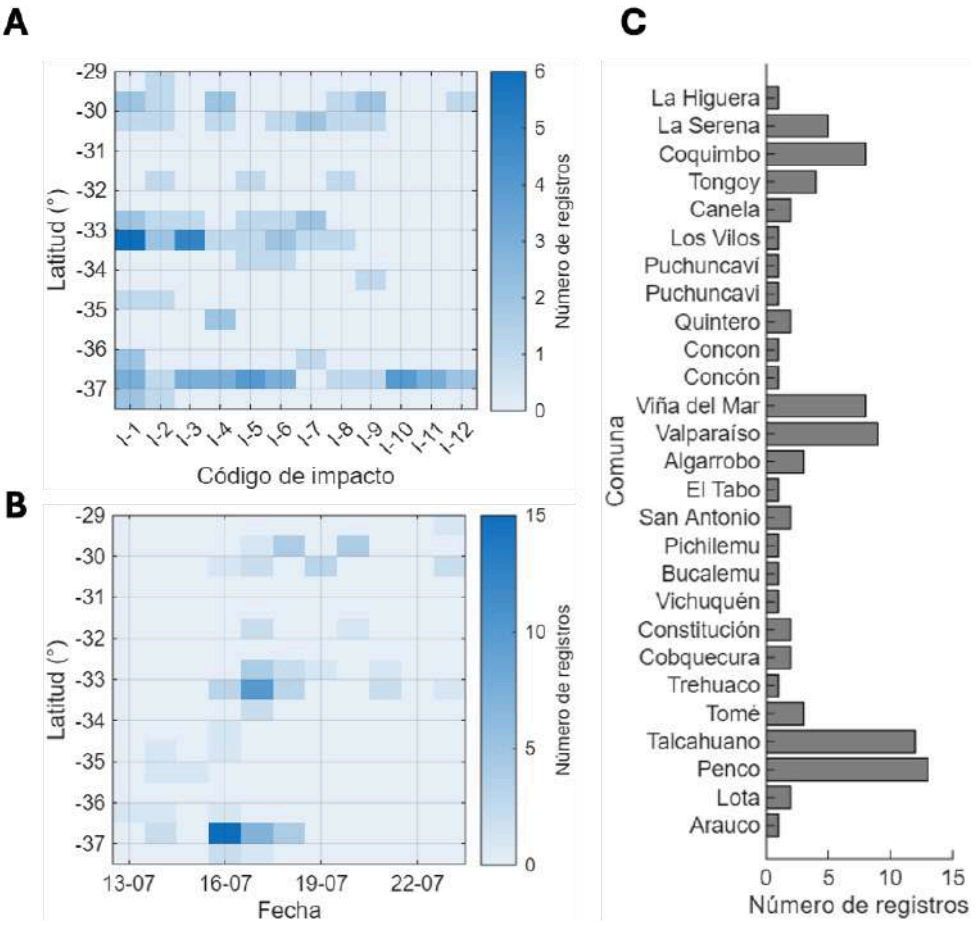
En resumen, los impactos registrados en la zona costera a raíz de las marejadas presentaron una distribución temporal y espacial heterogénea. Temporalmente, se observó una mayor concentración de registros durante los días 16 y 17 de julio, correspondientes al período con mayor número de impactos reportados[4]. A escala espacial, los registros muestran tres zonas de mayor concentración latitudinal, alrededor de los -36,5°S, -33°S y -30°S. A nivel comunal, los mayores números de registros de daños se concentraron en las ciudades de Talcahuano, Penco, Valparaíso, Viña del Mar, Coquimbo y La Serena (**FIGURA 9**).

FIGURA 9. Impactos de las marejadas en la zona costera entre la Región de Coquimbo y del Biobío. **(A)** Distribución espacio-temporal; **(B)** Distribución latitudinal; **(C)** Número de registros por comuna. Fuente: Elaboración propia, ver **ANEXOS** para más información[5].

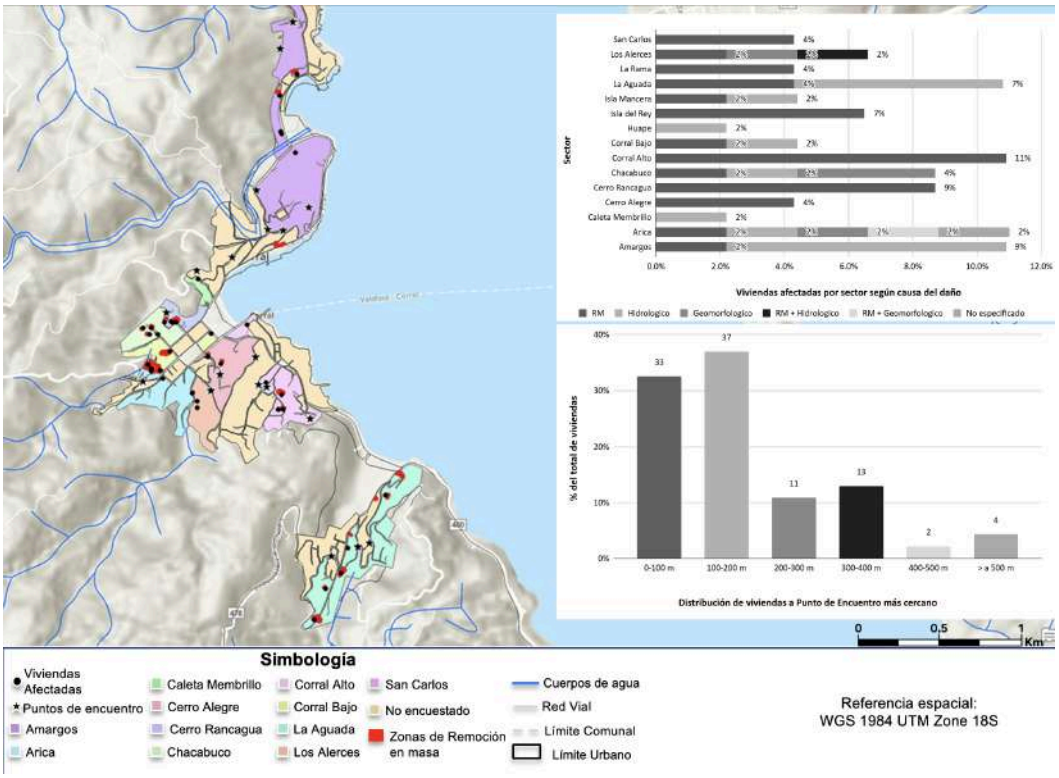
En base a la sectorización que se hizo en **Corral** en 15 barrios, se observó que la distribución de viviendas dañadas fue heterogénea (FIGURA 11). Las viviendas dañadas se distribuyeron en los sectores aledaños al sur de la zona centro de Corral: Corral Alto (10,9 %) y la Aguada (10,8 %), y aledaños hacia el norte (Amargos, 10,9 %). Hacia la costa, se ubicaron el 10,8 % de viviendas dañadas en los sectores de San Carlos, Huape y La Rama. En la zona céntrica hubo un 45,9 % de viviendas dañadas distribuidas en todos sus barrios (Caleta el Membrillo, Cerro Rancagua, Chacabuco, Corral Bajo, Arica, Los Alerces, Cerro Alegre), principalmente en Arica (11,0 %). Por último, también se observaron daños en viviendas Isla Mancera e Isla del Rey (10,7 %) sobre el río Valdivia. Hacia el interior, en el sector de San Juan, existieron daños pero no fueron registrados en este análisis.

FIGURA 11. Daños registrados en la comuna de Corral entre 16 y el 20 de julio de 2026. Fuente: Elaboración propia en base a datos provenientes de la Ilustre Municipalidad de Corral, MoDeRa-Ts, el Laboratorio de Paisaje y Resiliencia Urbana (UACh), y el Laboratorio de Ecología Conductual y Conservación (UACh).

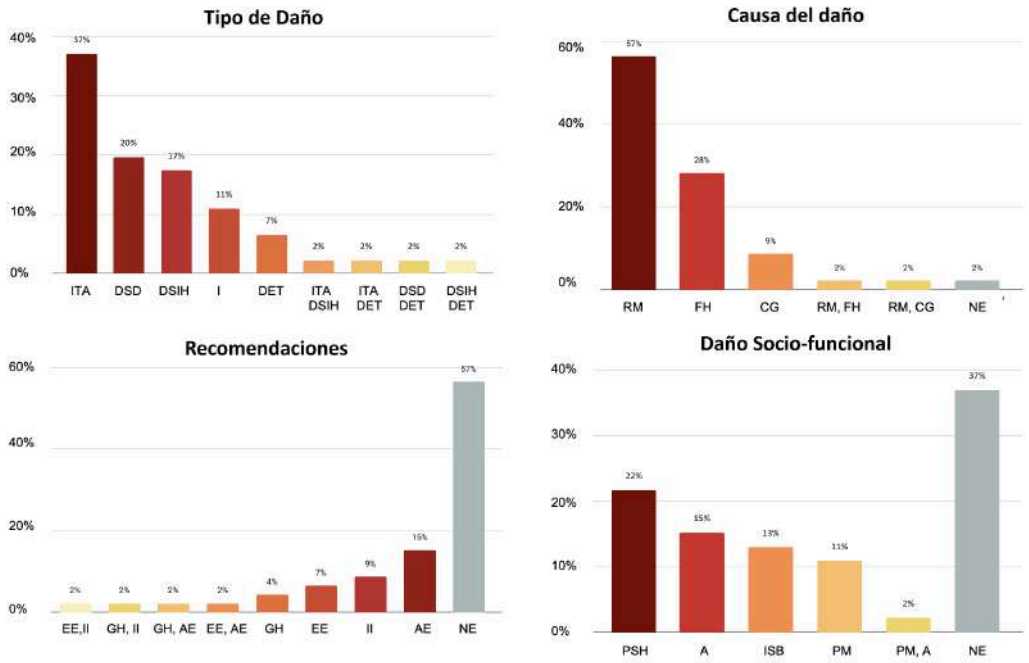
Por otro lado, el análisis de la **distribución de las causas de daño[6] por sector afectado** (FIGURA 12) a partir de la información contenida en las Fichas Técnicas MINVU, permitió identificar que las remociones en masa constituyeron la principal causa de los impactos observados, concentrándose especialmente en los sectores de Cerro Rancagua y Corral Alto. En tanto, la causa hidrológica se presentó principalmente en Amargos y La Aguada. Cabe señalar que estos cuatro sectores se localizan en zonas de la comuna caracterizadas por pendientes pronunciadas, lo que permite contextualizar la distribución territorial de las causas de daño identificadas.

Las causas geomorfológicas se registraron únicamente en los sectores de Arica, Chacabuco y Los Alerces. Asimismo, se identificaron viviendas afectadas por la combinación de distintas causas. En Los Alerces, los daños estuvieron asociados a la concurrencia de remoción en masa y causa hidrológica, mientras que en Arica se identificó la combinación de remoción en masa y causa geomorfológica.

FIGURA 12. Caracterización del tipo de daño[7] en Corral y recomendaciones en base al análisis de las Fichas Técnicas. Fuente: Elaboración propia en base a datos provenientes de la Ilustre Municipalidad de Corral.

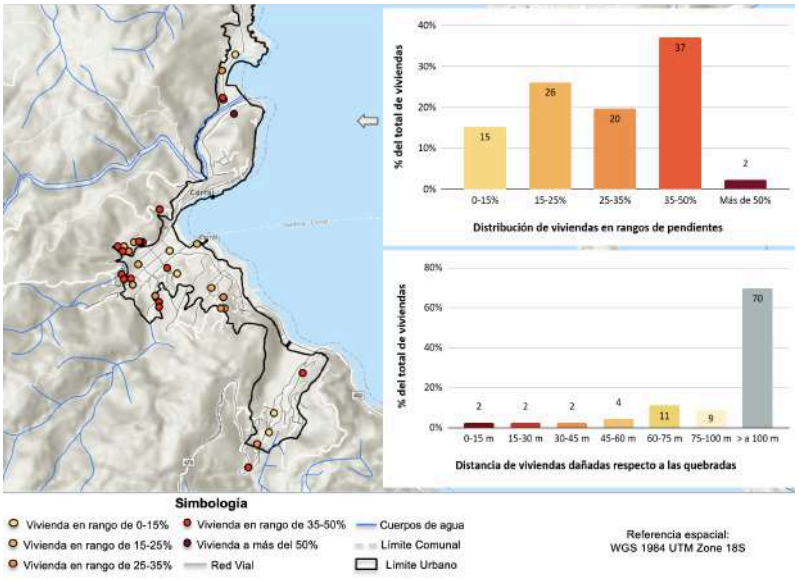
En **Corral** (Región de Los Ríos), la evaluación de los impactos muestra que la vulnerabilidad debe entenderse como un fenómeno multidimensional. La presencia de pendientes pronunciadas y quebradas, sumado a litologías de suelo con alta susceptibilidad de remociones en masa (**FIGURA 13**), junto con las condiciones socioeconómicas y de habitabilidad, configuraron distintos niveles de exposición y vulnerabilidad. Un 38 % de las viviendas dañadas se localizaba en pendientes superiores al 35%, mientras que el 61 % se concentraba en zonas con pendientes entre el 15 % y 25 %. Asimismo, el 70 % de las viviendas afectadas se encontraba a una distancia superior de 100 m del área buffer de 15 metros quebradas establecido por el PRC Comunal. Aunque la normativa para zona no edificable de estos cauces parece haberse cumplido en la mayoría de los casos, el daño se concentró en viviendas localizadas fuera del área buffer establecida. Estos antecedentes sugieren que el impacto de las viviendas de Corral no dependen de un único factor físico, sino de la combinación entre emplazamiento, características del terreno y condiciones de exposición.

FIGURA 13. Distribución de viviendas afectadas en Corral respecto a quebradas y pendientes. Fuente: Elaboración propia usando datos de la Ilustre Municipalidad de Corral, Laboratorio de Paisaje y Resiliencia Urbana y Geo Portal Los Ríos.

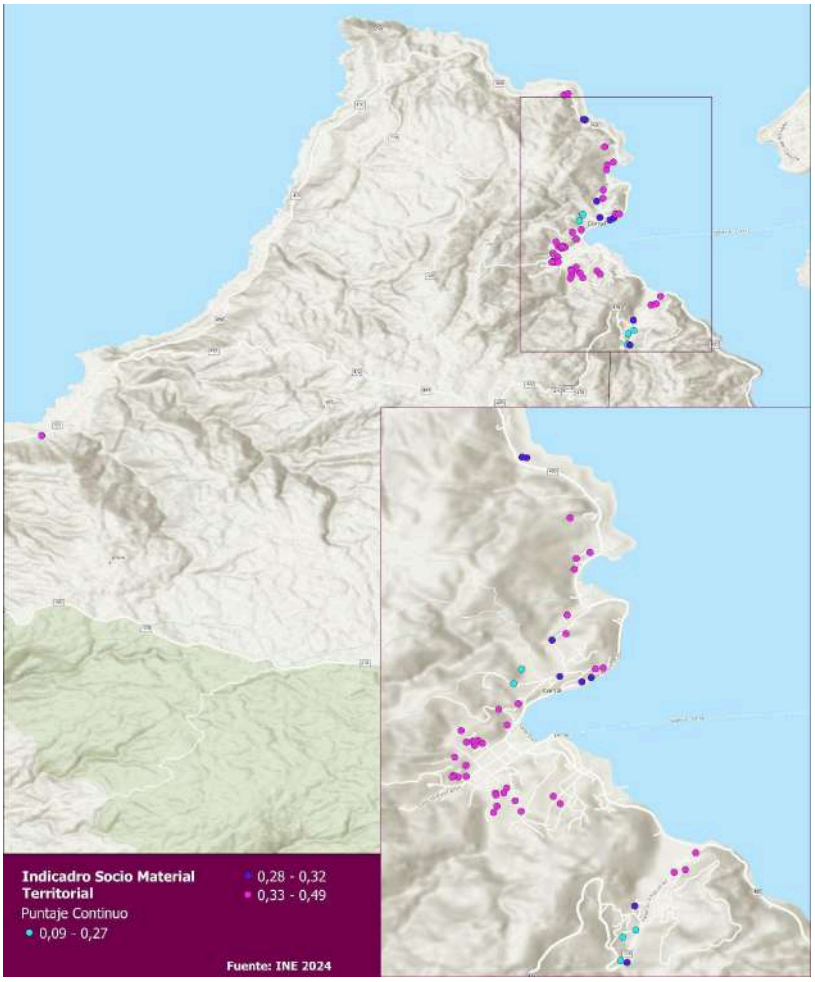
grupo E, con cerca de 5 viviendas (11 %). No se identificaron viviendas afectadas pertenecientes a los grupos C2 o superiores (**FIGURA 15**).

FIGURA 15. Viviendas afectadas por GSE (ISMT). Fuente: Elaboración propia en base a INE 2024, indicador ISMT y OCUC (2023).

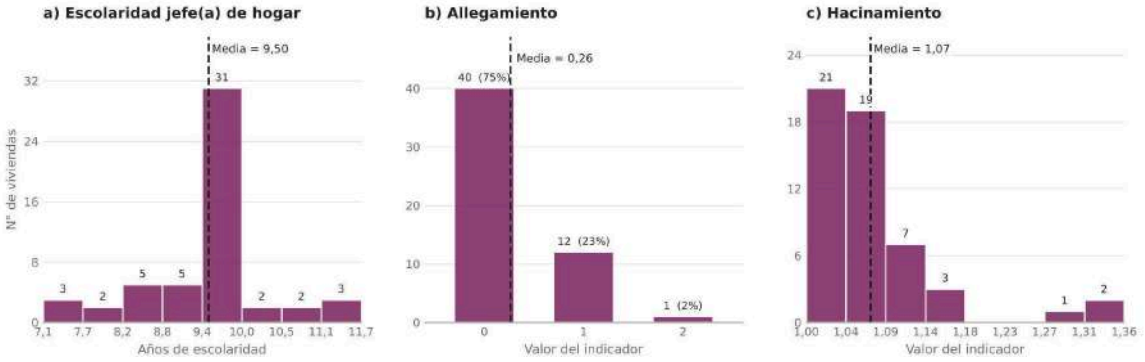
valor 0, el 23 % un valor cercano a 1 y un único caso (2 %) alcanza 2, con un promedio de 0,26, mientras que en términos de hacinamiento, los valores van de 1,00 a 1,36, con promedio 1,07. El 75 % se ubica bajo 1,09 y solo 3 casos (6 %) superan 1,27, muy por debajo del umbral de hacinamiento medio (2,5) (**FIGURA 16**). Es decir, las viviendas dañadas en Corral se insertan en entornos vulnerables, pero sin carencias habitacionales críticas de hacinamiento o de allegamiento.

FIGURA 16. Variables ISMT. Fuente: Elaboración propia usando datos de OCUC sobre Censo 2024.

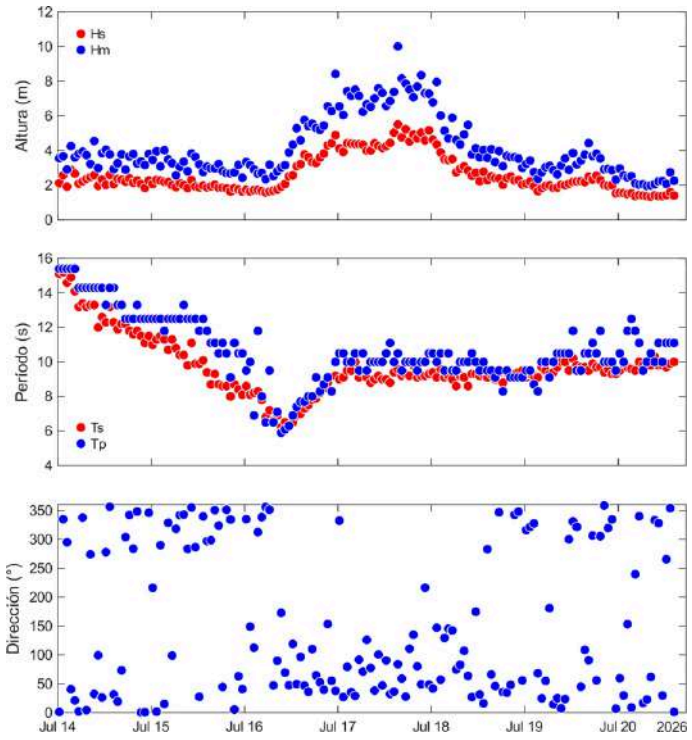
Para poner en perspectiva este evento, se complementó el análisis espacio-temporal del modelo con el análisis de la boya TRIAXIS G3 en Concón (32.862°S – 71.658°W), administrada por el SHOA (www.shoa.cl/boyas) y ubicada a 184 m de profundidad. La **FIGURA A2** muestra las series temporales de altura de ola significativa (Hs), período medio (Tm), período peak (Tp) y dirección peak (θp) entre el 14 y el 21 de julio de 2026.

La altura significativa máxima registrada durante el evento fue de Hs = 5.5 m, y el período peak alcanzó unos Tp = 9 s, siendo la marejada persistente e intensa entre el 16 y 18 de julio. Se comparó la altura significativa máxima registrada durante el evento con estadística disponible en el Atlas de Oleaje de Chile (Beyá *et al.,* 2016, 2017), mostrando que este evento tuvo un período de retorno cercano pero inferior a los 10 años (**FIGURA A3**).

FIGURA A2. Series de datos horarios de oleaje entre el 14 y el 21 de julio de 2026 de la boya TRIAXIS G3 en Concón (32.862°S – 71.658°W), ubicada a 184 m de profundidad. La boya es administrada por el Servicio Hidrográfico y Oceanográfico de la Armada de Chile, SHOA. Fuente: Elaboración propia.

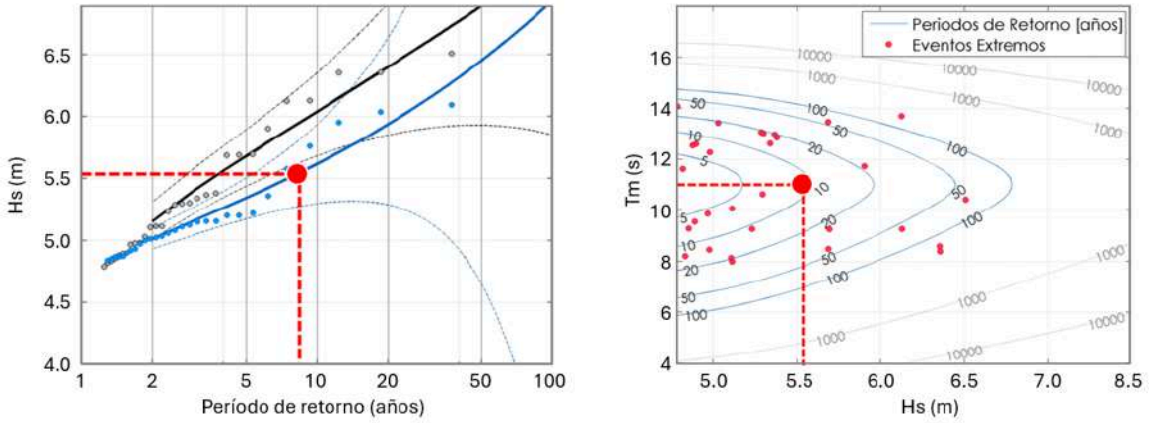
FIGURA A3. Período de retorno en función de la altura significativa (izquierda) y en función de la combinación de la altura significativa y período (derecha, incluyendo la altura significativa máxima de Hs = 5.5 m, y el período peak de Tp = 9 s.

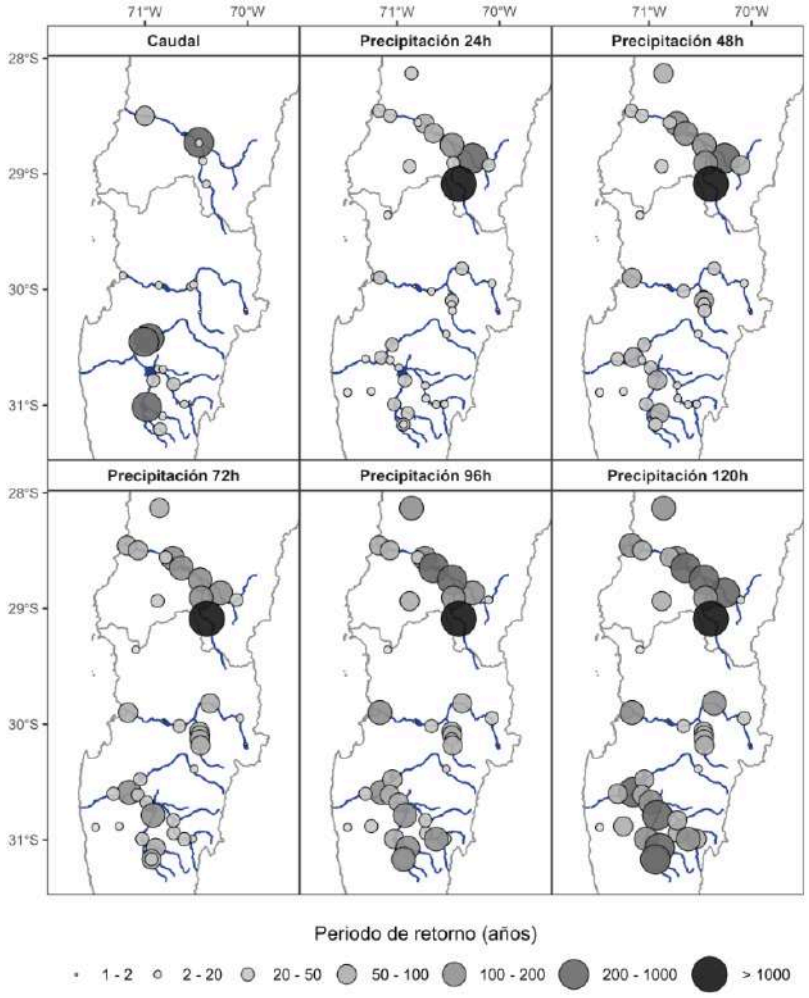
Figura A4. Períodos de retorno de los caudales máximos y de las precipitaciones acumuladas para duraciones de 1, 2, 3, 4 y 5 días, asociados al evento de julio de 2026 en las regiones de Atacama y Coquimbo. Fuente: Elaboración propia.

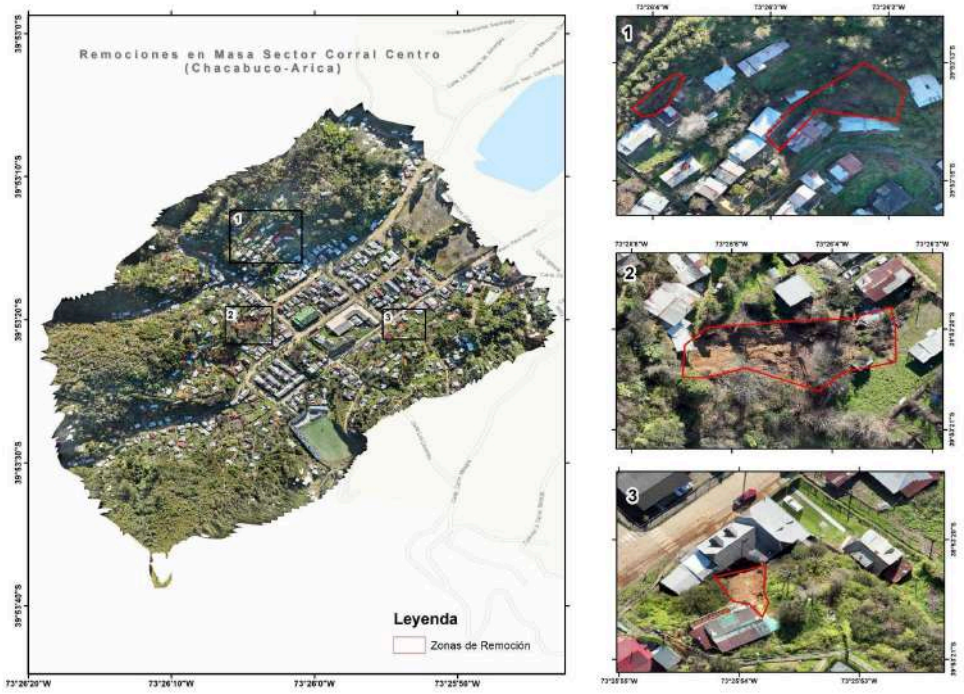
FIGURA A6. Fotointerpretación y delimitación de áreas afectadas por remociones en masa en Corral Centro (sector Chacabuco-Arica). Los recuadros 1, 2 y 3 muestran ejemplos de remociones en masa y su impacto sobre viviendas y edificaciones. Fuente: Elaboración propia.

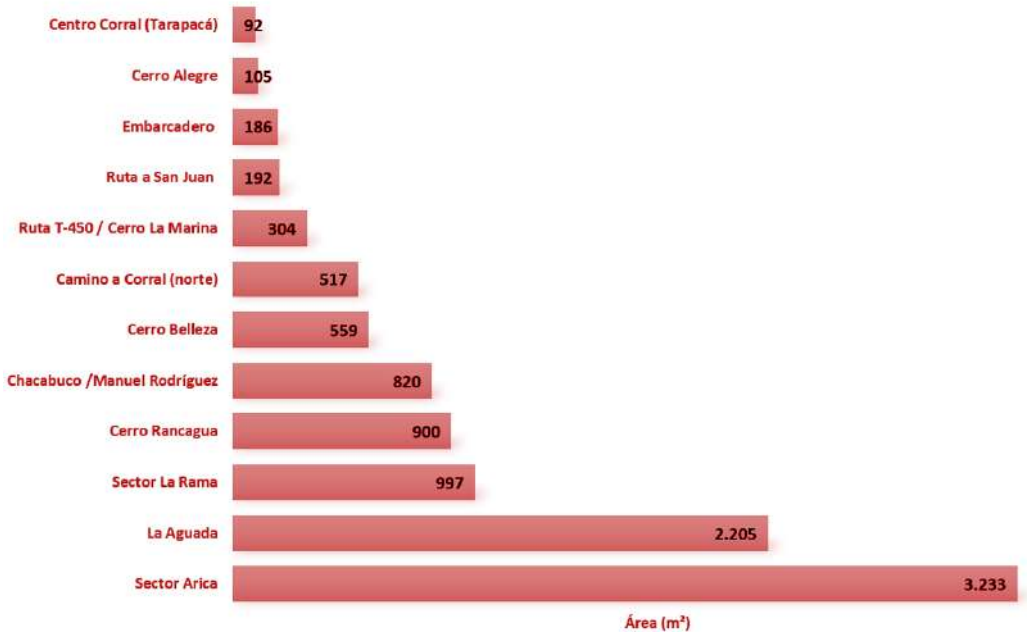
FIGURA A7. Distribución de la superficie de las áreas afectadas delimitadas mediante análisis geoespacial, según localidad, comuna de Corral. Fuente: Elaboración propia.

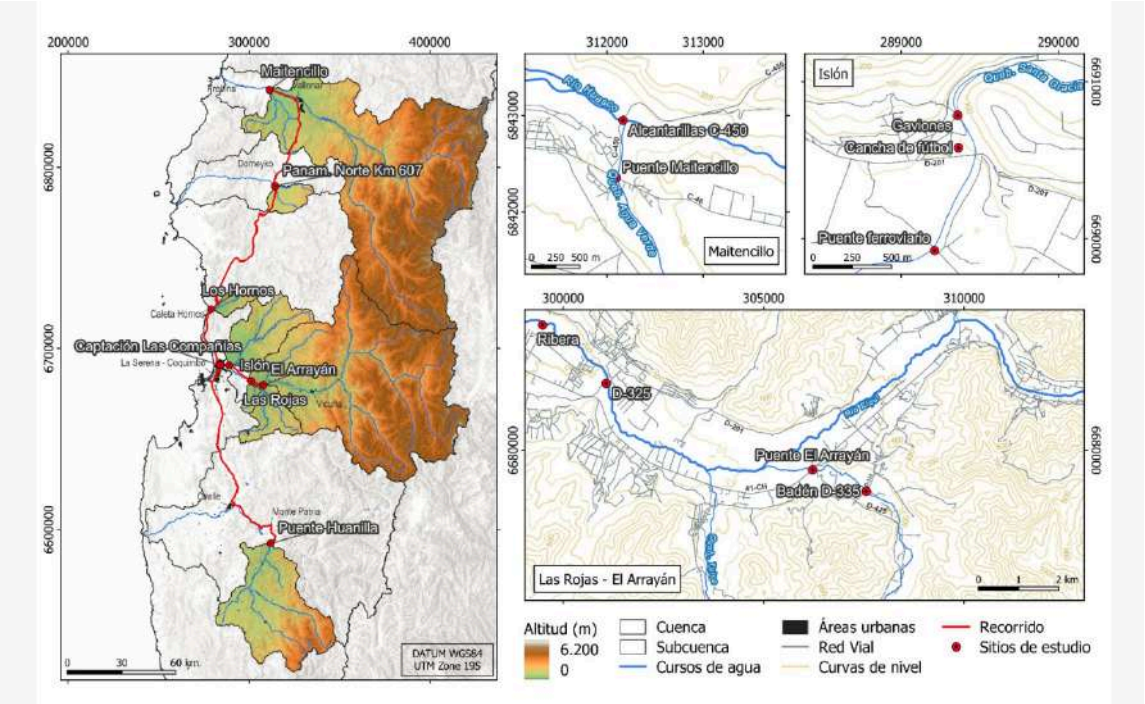
En las **Regiones de Atacama y Coquimbo** se llevó a cabo un levantamiento de terreno de carácter inmediato entre el 29 de julio y el 1 de agosto de 2026 (**FIGURA A8**), ejecutado justo al finalizar la emergencia y de manera previa a la intervención o reparación de las obras. Para ello, se inspeccionaron los puntos de colapso en la infraestructura crítica,

recorriendo tramos viales (como la Ruta 5 Norte), puentes, redes de energía eléctrica, antenas de telecomunicaciones y captaciones de agua potable. Durante esta campaña, se midieron directamente en terreno las marcas de agua máximas dejadas por las crecidas y las profundidades de socavación resultantes. Asimismo, se realizaron mediciones topográficas de precisión mediante LiDAR y caracterizaciones geomorfológicas para la modelación de cauces. Dichos levantamientos se ejecutaron en puntos estructurales clave, tales como los kilómetros 607 y Los Hornos de la Ruta Panamericana. En estos sectores y en otras estructuras críticas, como el puente ferroviario de El Islón, se caracterizó el ancho del cauce, la pendiente longitudinal y la profundidad de socavación local alrededor de fundaciones y cepas. Por último, se desarrollaron estimaciones hidrológicas e inferencias sobre los procesos de transporte de sedimentos. Para la estimación indirecta de caudales, se aplicaron ecuaciones de socavación general y métodos hidrológicos indirectos con el fin de determinar los caudales pico que circularon por los cauces. Al contrastar los caudales teóricos con la socavación real medida, el equipo determinó que, tras la fase de máxima erosión, se produjo una depositación de sedimentos durante la recesión de la crecida. Esto permitió categorizar las causas físicas de falla en tres mecanismos principales: erosión generalizada y depositación de sedimentos, socavación local, y erosión de riberas o taludes.

FIGURA A8. Recorrido de la campaña de terreno realizada entre el 29 de julio y el 1 de agosto de 2026, inmediatamente después de la emergencia y previo al inicio de las obras de reparación en las regiones de Atacama y Coquimbo, para identificar y caracterizar las causas y mecanismos de colapso de la infraestructura crítica. La campaña incluyó mediciones de marcas de agua y profundidades de socavación en los sectores afectados. Fuente: Elaboración propia.
