#### Análisis de precipitaciones

#### Análisis de Catastro de daños:

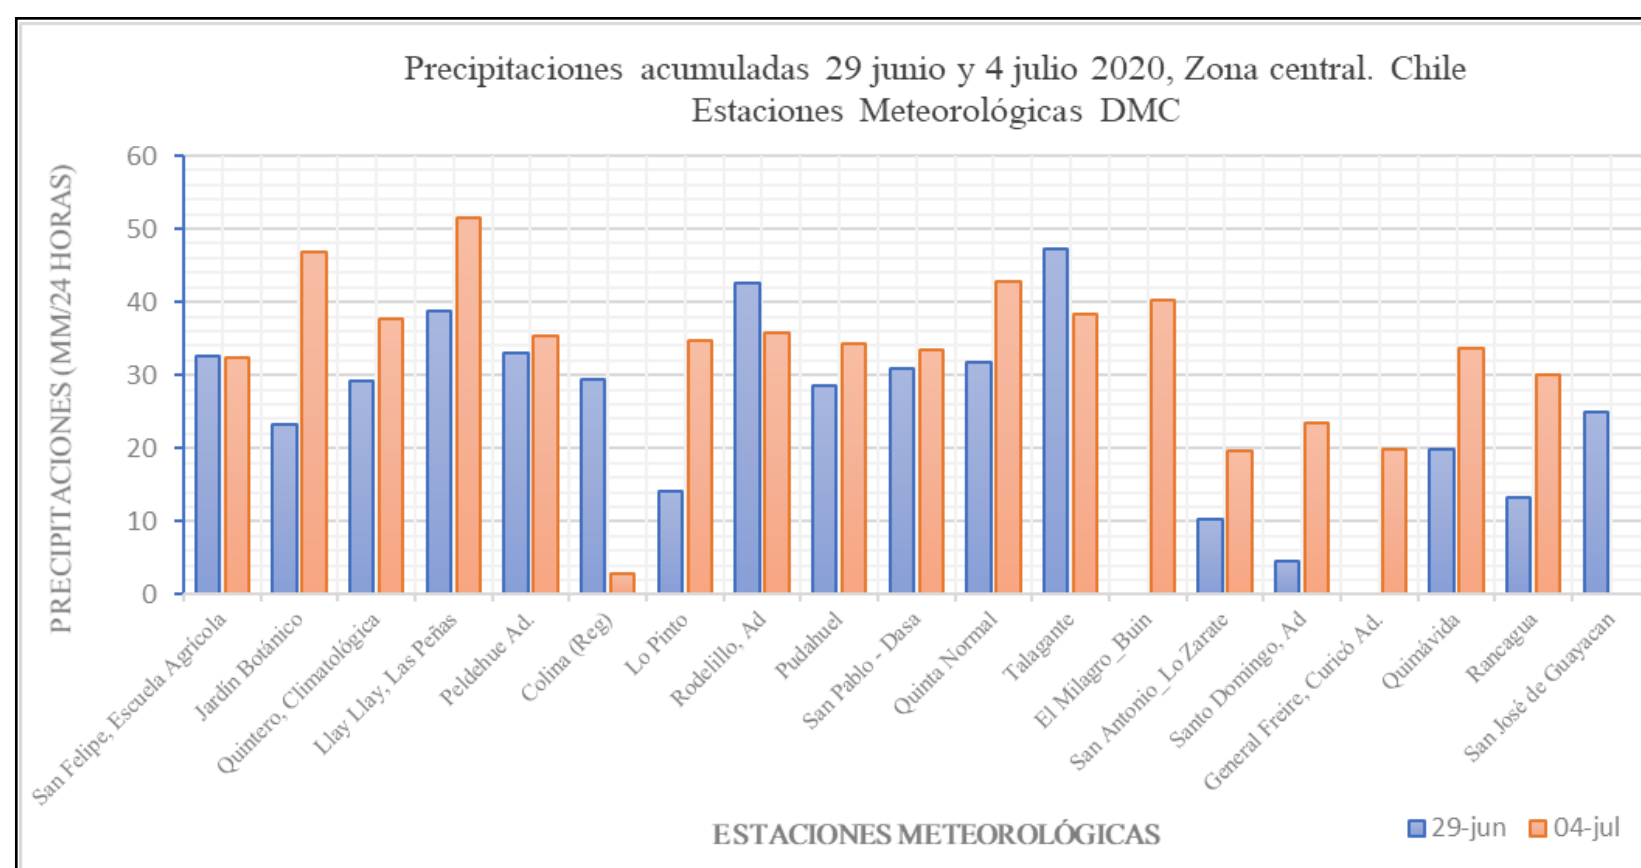
Promedio precipitaciones: 26,7 (mm/24 horas) > 29 junio 2020  
Isoterma 0°C: Sector Cerro El Sombrero, Comuna de Melipilla: 2.114 m s.n.m.  
Promedio precipitaciones: 32,9 (mm/24 horas) > 4 julio 2020

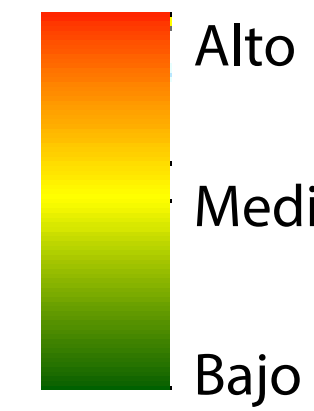
##### Clasificación de Densidad de puntos de impactos

Observación 1: En cuanto a la densidad de los puntos de anegamiento, desborde y filtración del catastro, se observa una tendencia en las comunas ubicadas hacia el oeste y suroeste de la zona urbana de Santiago. Esto se puede relacionar con:

- Topografía: Dichas zonas coinciden con una disminución en la topografía (ver perfiles topográficos), por ende, tienden a tener una mayor concentración de aguas lluvias.  
- Plan Maestro de Aguas Lluvias: En cuanto a su mantención, limpieza, distribución, estructura y su relación con el diseño de la Planificación urbana actual.

Observación 2: Los puntos de activación de quebradas tendrán una tendencia a concentrarse en la zona de piedemonte de Santiago (zona este), cuyo nivel de activación de quebradas y por ende de daños, variará en función de la intensidad de la precipitación.
